生产建设项目水土保持设施 验收鉴定书

项目名称：中新天津生态城力高地块新建闸门工程

中新天津生态城力高地块新建闸门工程项目

水土保持设施验收报告

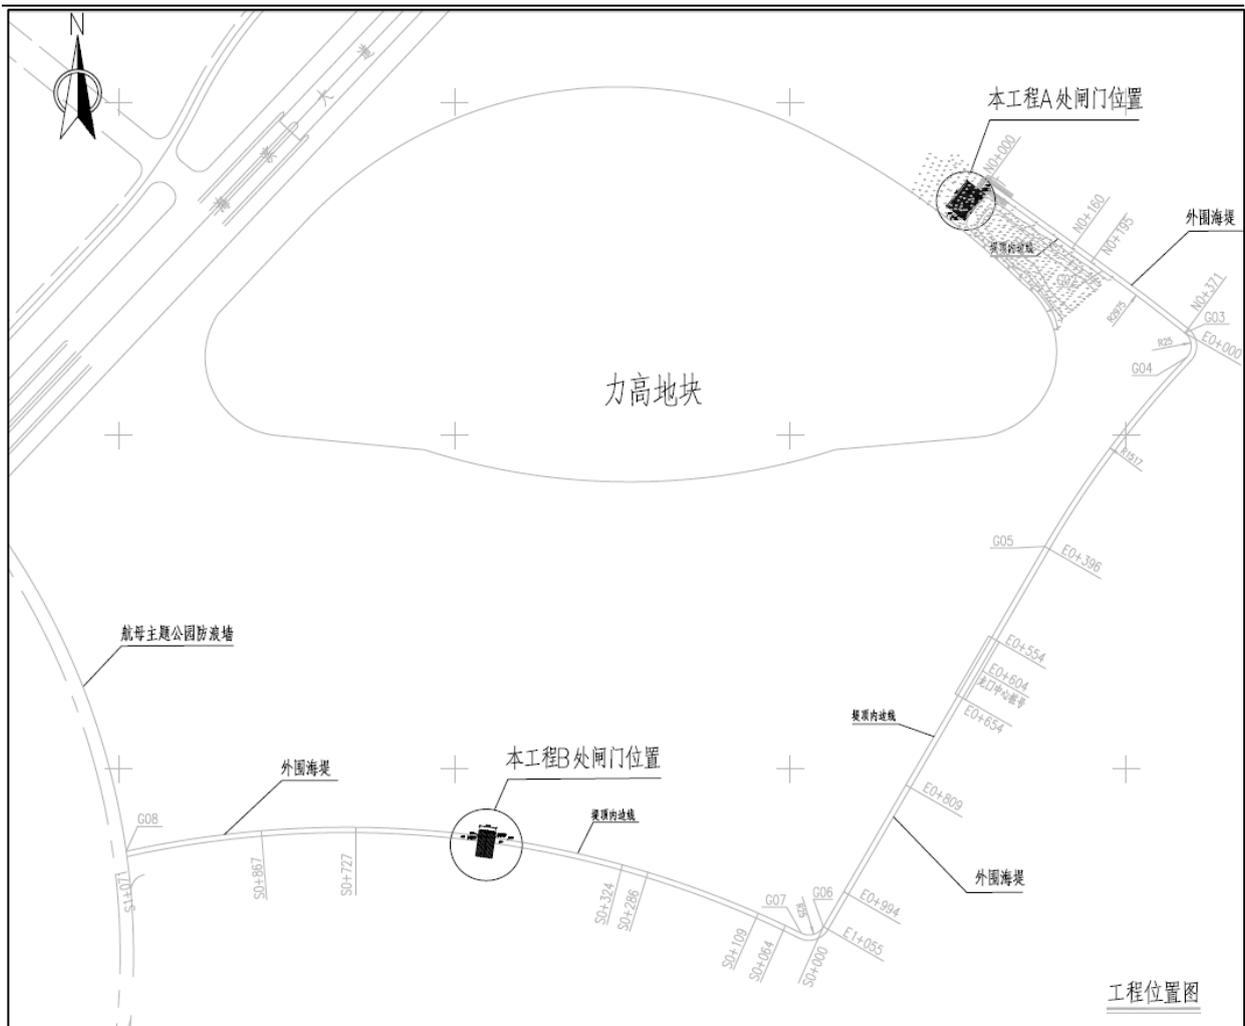
图 1.1-2 本工程布置图

先将工程位置处围堤拆除，A处闸门拆除长度约为69.3m，B处闸门拆除长度约为44.9m。A处闸门新建4座钢筋混凝土闸室，每座闸室顶标高5.0m，宽2.5m，长度12.2m，每座闸室开设4孔，每孔连接1根混凝土管并设置一组启闭机、闸门和拦污栅。B处闸门新建2座钢筋混凝土闸室，每座闸室顶标高5.0m，宽2.5m，长度12.2m，每座闸室开设4孔，每孔连接1根混凝土管并设置一组启闭机、闸门和拦污栅。闸门建成后对围堤按照原断面进行恢复，堤心材料采用袋装砂堤心，其余维持原结构不变。

序号	项目	单位	数量	备注
1	A处闸门拆除恢复长度	m	69.3	开挖沿轴线顶宽
2	B处闸门拆除恢复长度	m	44.9	开挖沿轴线顶宽
3	新建A处闸室	座	4	含4座闸室，每座闸室对应4孔，每孔对应1组启闭机闸门及拦污栅
4	新建B处闸门	座	2	含2座闸室，每座闸室对应4孔，每孔对应1组启闭机闸门及拦污栅
5	钢筋混凝土管	m	600	φ2000mm

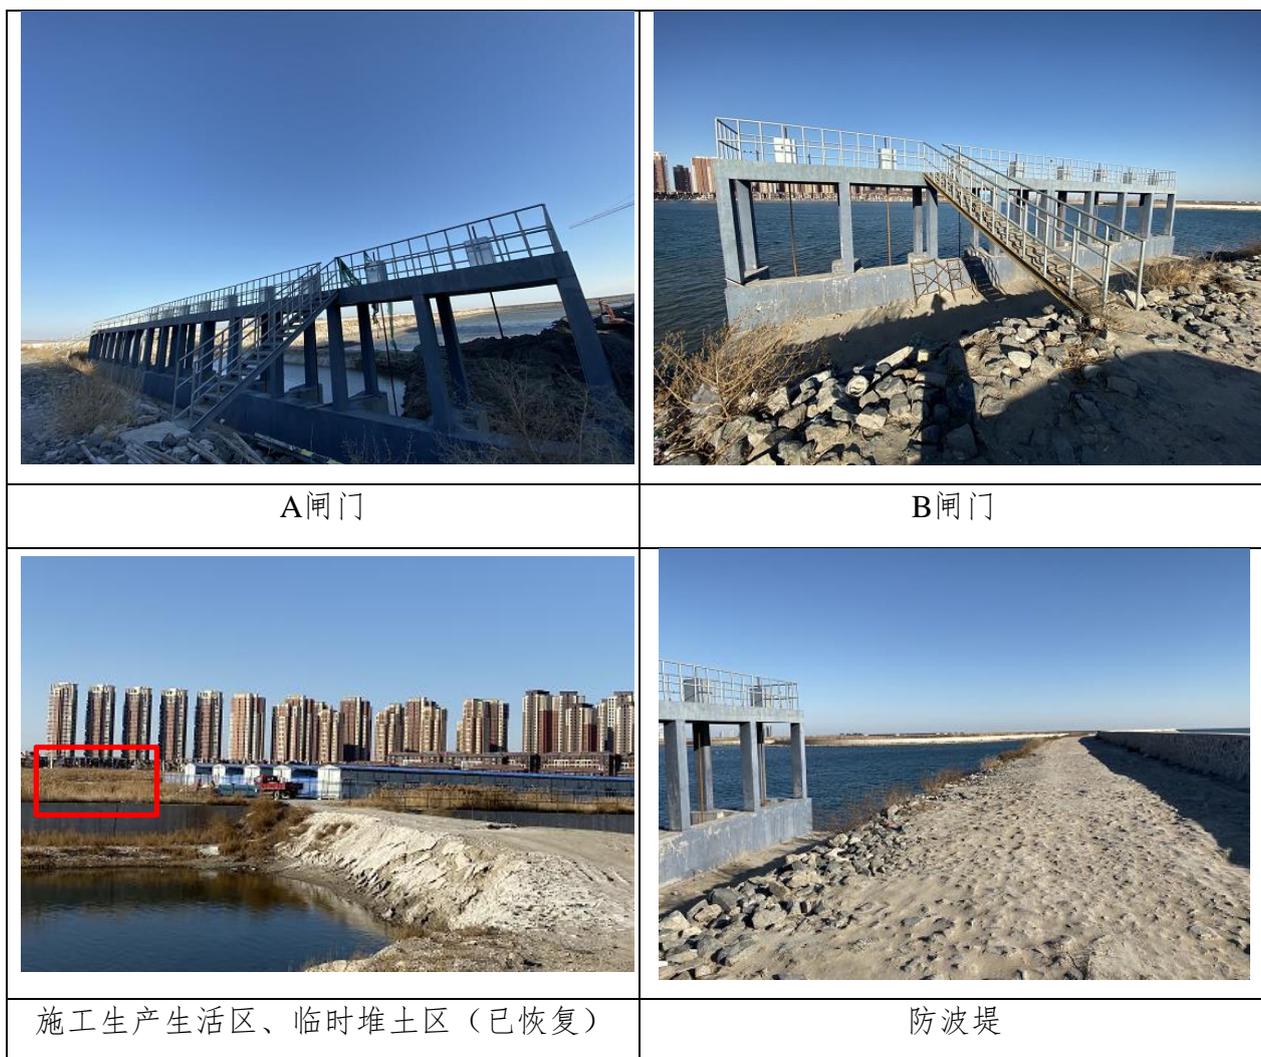
图 1.1-3 本工程照片

项目实际建设照片见下图。

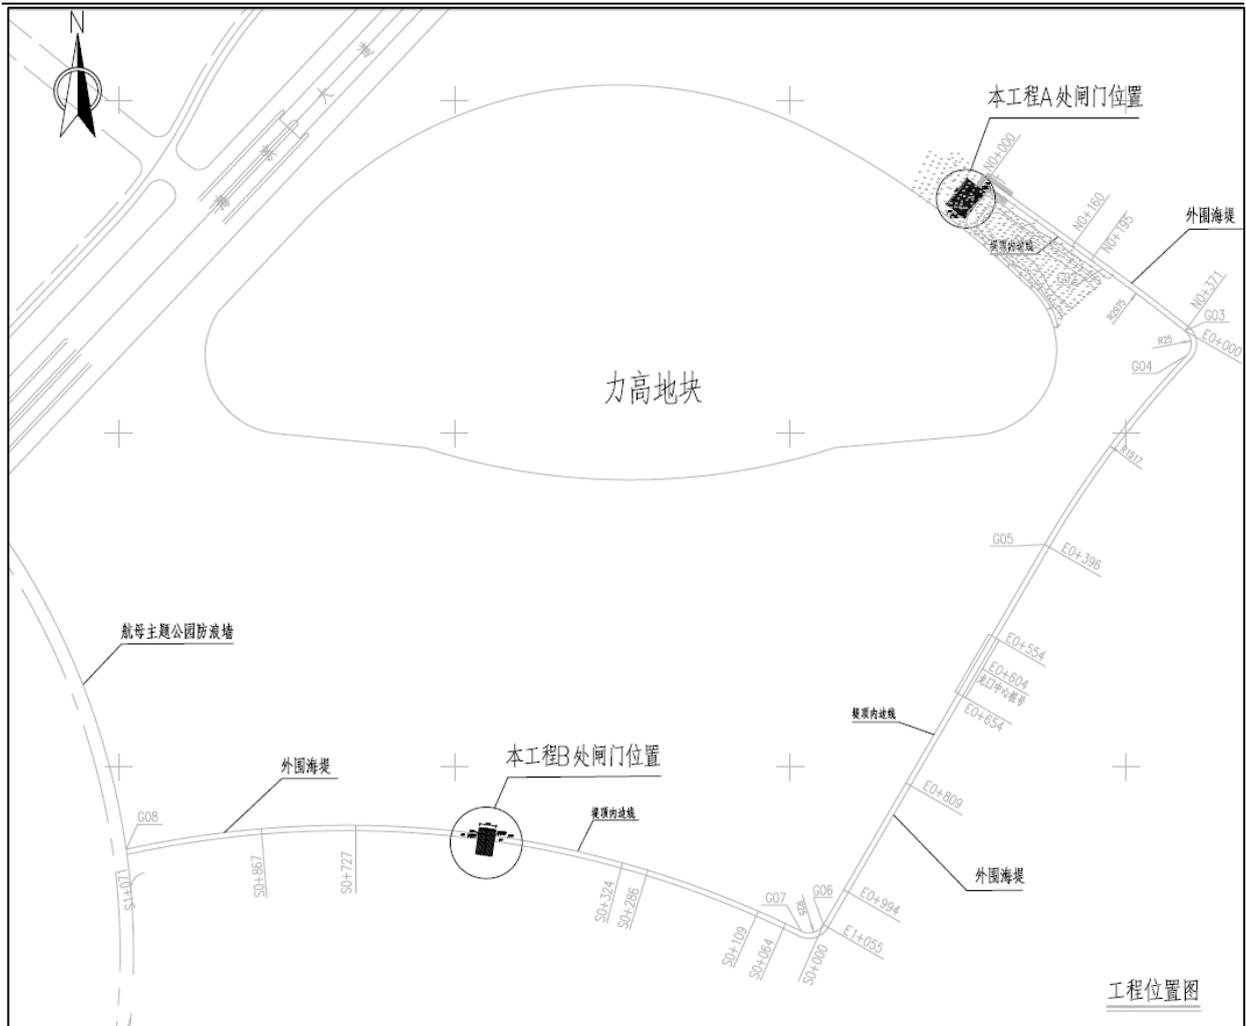
图 1.1-2 本工程布置图

序号	项目	单位	数量	备注
1	A处闸门拆除恢复长度	m	69.3	开挖沿轴线顶宽
2	B处闸门拆除恢复长度	m	44.9	开挖沿轴线顶宽
3	新建A处闸室	座	4	含4座闸室，每座闸室对应4孔，每孔对应1组启闭机闸门及拦污栅
4	新建B处闸门	座	2	含2座闸室，每座闸室对应4孔，每孔对应1组启闭机闸门及拦污栅
5	钢筋混凝土管	m	600	φ2000mm

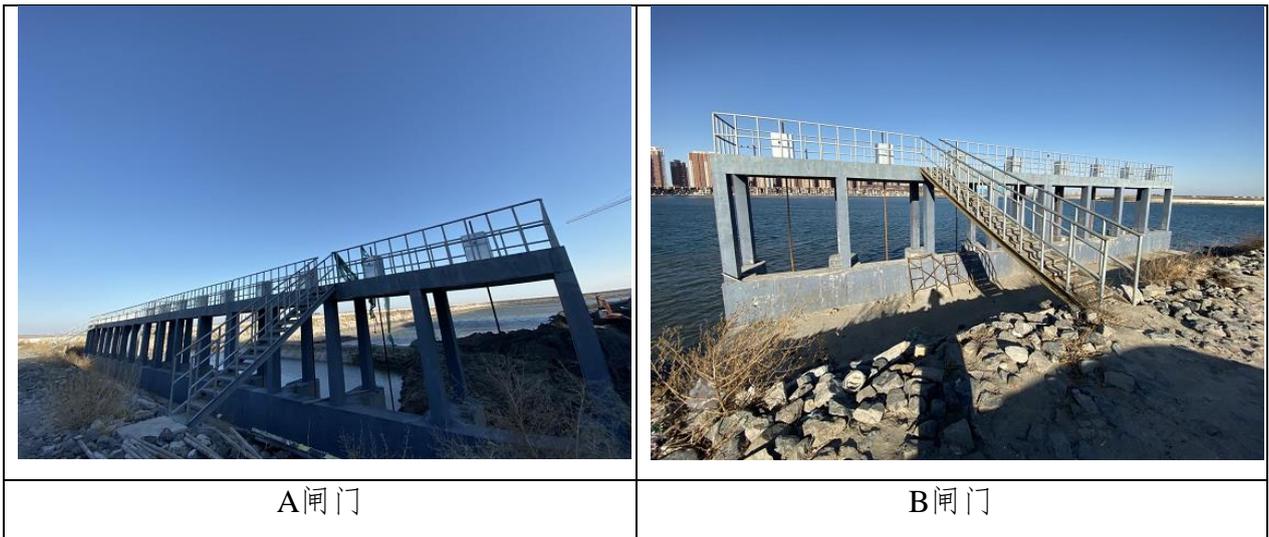
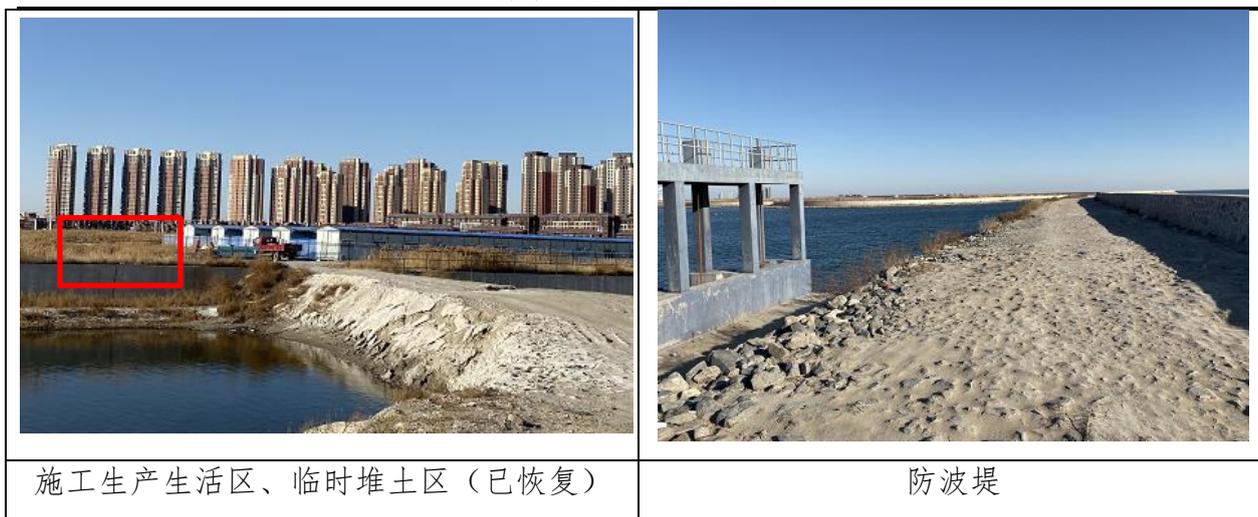
图 1.1-3 本工程照片

项目实际建设照片见下图。
